# Anleitung für Niederhalter-Reparatur BSH-Brüheinheit

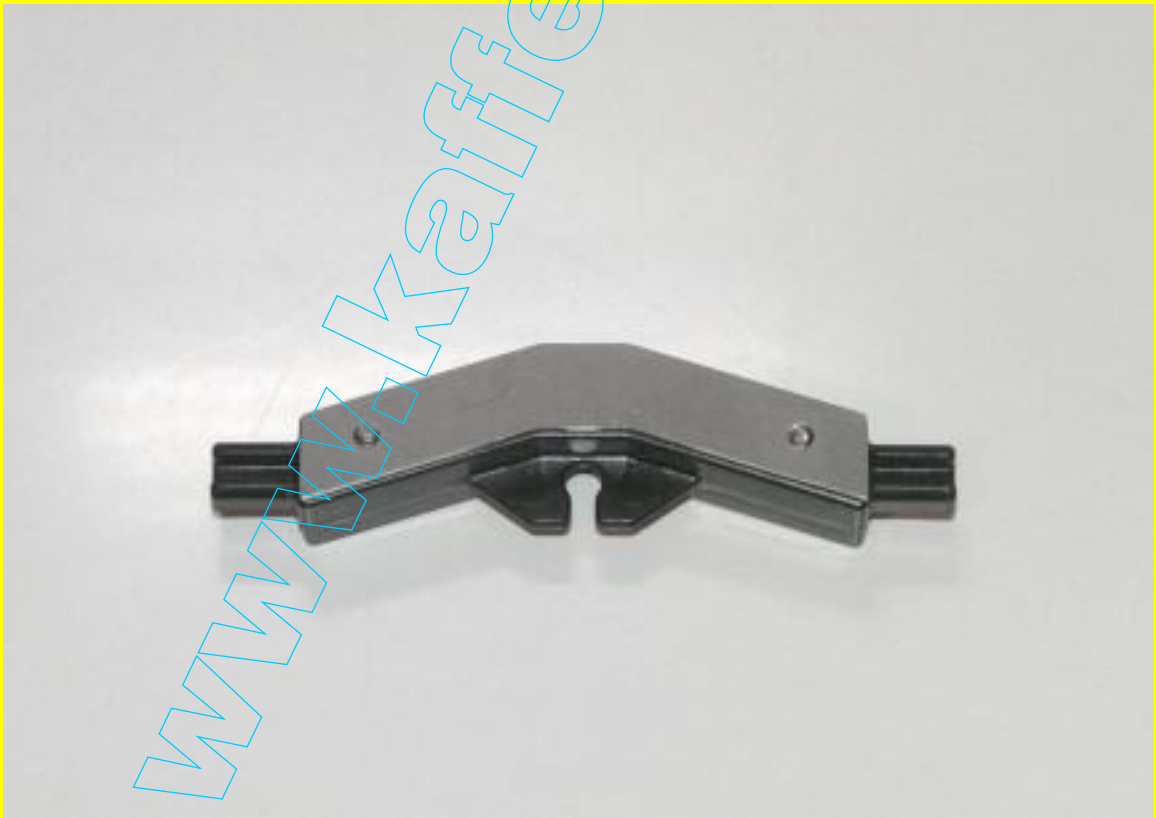
So sieht dann der fertig verstärkte bzw. reparierte Niederhalter aus.
